**INSTITUCIÓN EDUCATIVA ESCUELA DE LA PALABRA**

**Dirección Operativa de Prevención y  
Atención de Desastres -34-**

**IFORME TÉCNICO.**

De conformidad con la solicitud por la RECTORA DEL COLEGIO GLORIA VELEZ expresa la necesidad de valorar las fisuras, humedades que presenta la PLANTA FISICA INSTITUCION EDUCATIVA LA PALABRA, La dirección operativa para la atención y Prevención de desastres dopad, hace la valoración respectiva y el resultado es el siguiente:

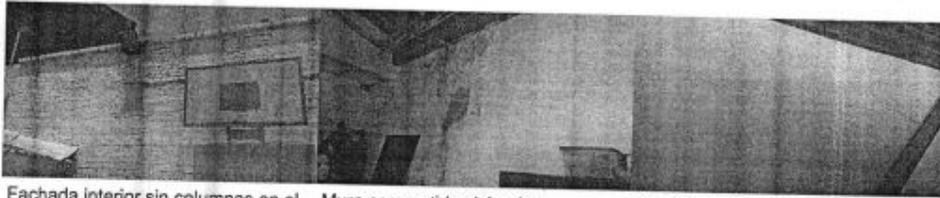
1. Presencia de muro de contención que da hacia la parte posterior del acceso, este muro es compartido con la casa posterior, sin vigas ni columnas adecuadas para su confinamiento. Adicional a esto se refleja humedades de vieja data, hongos y acabados soplados y/o cristalizados.

3. Los Dinteles que da hacia la entrada de salones posteriores y uno de los accesos están sueltos cualquier momento puede colapsar.
4. El primer piso de la edificación antigua no tiene columnas, con el temblor del pasado 10 de Marzo se fisuro áreas de la fachada y salones sobre la calle 26, también se fisuró la placa de entrepiso en el lado lateral de viga adyacente a las escalas que conduce al segundo piso área administrativa.

Fachada interior sin columnas en el Área de evacuación.

Muro compartido viviendas posteriores, con humedades profundas.

Viga fisurada escala 2 piso área de Administración

1. Reforzar El muro de contención que da hacia la parte posterior del acceso, con Vigas columnas adecuadas.
2. Hacer un recorrido de techos y hacer su mantenimiento respectivo en un plazo no mayor a (3) tres meses.
3. Reforzamiento estructural mediante construcción de columnas del primer piso de la edificación más antigua. En un plazo no mayor a (6) seis meses para estar preparados en el próximo sismo.
4. Se recomienda ampliar las escalas para facilitar la salida en caso de sismo de forma eficiente.

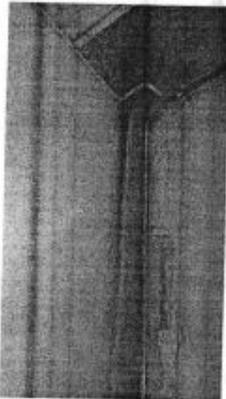
2. El Techo y los bajantes de aguas lluvias de la Institución en general está en muy mal estado lo que está ocasionando deterioro acelerado de los cielos rasos y muros principalmente en la sala de sistemas

Bajantes y canales de aguas lluvias deteriorados.

Techo general con goteras manchando los cielo rasos en la sala de sistemas y salones.

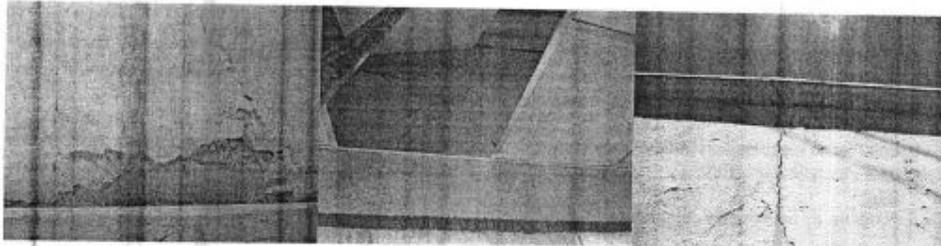
Grietas en la intersccion de muros a

Grietas en dinteles de las ventanas

Grietas en los remates de techos
