Asunto:ASUNTO: SOLICITUD DE VALORACIÓN Y MITIGACIÓN DE DAÑO . Radicado No.2277

PARA	EPIFANIO MARÍN RÍOS Subdirector de Gestión Ambiental Territorial
DE	Profesional de Apoyo - Subdirección de Gestión Ambiental Territorial
ASUNTO	Visita de Valoración de Riesgos Institución Educativa Ciudad Boquía Municipio de Pereira

CONCEPTO TÉCNICO - 000684

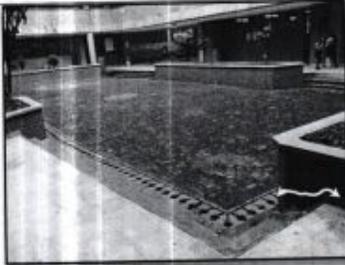
Foto 13. Patio interno

Construido en adoquines con jardineras perimetrales las cuales presentan afectación en los muros por grietas espesor promedio de 0.01 m. La zona de recreación cuenta con un sistema de alcantarillado de aguas lluvias y de escorrentía.

Construcción en adoquines

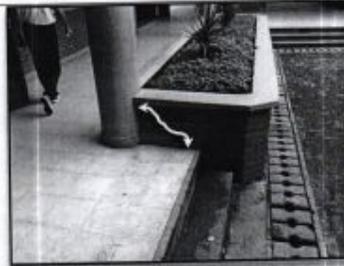
Foto 14. Jardinera perimetral

Grietas en muro

- ❖ Gestionar por parte de las directivas de la Institución Educativa con entidades del Estado un estudio especializado con profesionales en Estructuras y Geotecnia que determine a detalle las causas de un posible asentamiento que está afectando la estabilidad de un área del plantel educativo igualmente la descripción de las obras de mitigación que se deben llevar a cabo en el coliseo, aula de clase y ladera receptora de las aguas lluvias y de escorrentía.
- ❖ Realizar un constante monitoreo por parte de las directivas, docentes y estudiantes del plantel educativo que permitan determinar el comportamiento de las áreas afectadas
