Asunto: SOLICITUD DE REVISIÓN Y ESTUDIOS . Radicado No.3266

CONCEPTO TÉCNICO

PARA	JULIO CESAR ISAZA RODRIGUEZ Subdirector de Gestión Ambiental Territorial
DE	Profesional de Apoyo - Subdirección de Gestión Ambiental Territorial
ASUNTO	Visita de Valoración de Riesgos Quebrada Consota Barrio Villa Consota Sector D Cuba Municipio de Pereira

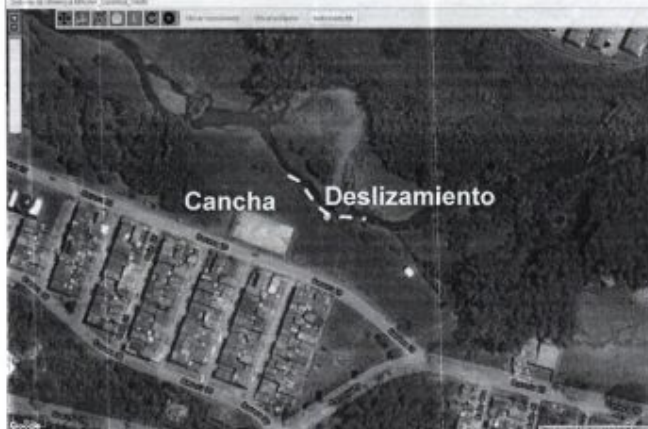
Imagen: 1
Fuente: GEOCARDER

Descripción:
Localización Deslizamiento

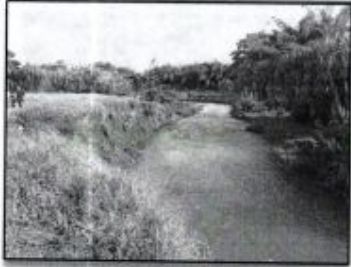
Foto 1. Aspecto del deslizamiento aguas abajo

Descripción Zona Forestal Protectora sustituida por cobertura vegetal de baja profundidad radicular que no permite cohesión del suelo		Descripción Proceso erosivo con pérdida de suelo acumulado en la base de la ladera con posible formación de represamiento de la quebrada	
Norte	1022978	Norte	1023000
Oeste	1150472	Oeste	1154439

- ❖ Sustitución de la Zona Forestal Protectora por un área conformada con llenos antrópicos de material sin clasificar y mal compactados.
- ❖ Cambio de dinámica de la quebrada originada desde aguas arriba lo que ha producido socavación lateral y profunda de la ladera conformada con llenos antrópicos.

- ❖ Actividades de sobre pastoreo por la presencia de semovientes que aprovechan el tipo de cobertura vegetal para su consumo. El peso de los animales ha acelerado el proceso erosivo por la perforación del suelo que producen sus extremidades lo cual facilita la infiltración de aguas lluvias y de escorrentía, flujos de agua subterráneo aumentando la plasticidad y produciendo deslizamientos que afectan la estabilidad de la ladera

- Construir pantallas en concreto reforzado que permitan restablecer la estabilidad de la ladera.

- Construir en la corona del talud zanjas en concreto. En lo posible se deberán construir con refuerzo de malla de gallinero para una mayor resistencia.

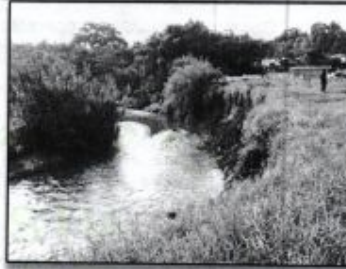
- ❖ Deslizamiento traslacional con pérdida y acumulación de suelo en la base de ladera ubicada en la margen izquierda de la quebrada aprox. Longitud= 36.00 m Ancho= 6.60 m Altura= 5.50 a una distancia de 9.20 m de la cancha múltiple del barrio. No se evidencia en la corona de la ladera obras de recolección de aguas lluvias y de escurrentía.
- ❖ Cambio de dinámica en la quebrada aguas arriba con erradicación de la Zona Forestal Protectora.
- ❖ Conformación de la zona de retiro con llenos antrópicos para convertirla en área de potreros para el aprovechamiento de semovientes.
- ❖ Disposición final de basuras y residuos de construcción.

Foto 2. Deslizamiento margen derecha aguas arriba

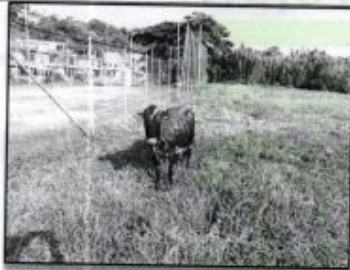
Foto 3. Aspecto de la zona de retiro

Descripción Conformación de la zona nueva de retiro con llenos antrópicos para aprovechamiento de semovientes		Descripción Escenario que no presenta al momento de la visita afectación	
Norte	1022984	Norte	1023000
Oeste	1150450	Oeste	1150407

- ❖ Conformación de la zona de retiro con material vegetal protector. La CARDER podrá suministrar el material necesario en caso de tener disponibilidad. Conformar la zona como un área de recreación pasiva que incluya senderos y obras de ornato.
- ❖ Retirar de inmediato los semovientes de la zona de la ladera por el impacto que están ejerciendo en la estabilidad de la ladera.
- ❖ Implementar campañas educativas en el manejo de la disposición final de las basuras.
- ❖ Enviar copia del presente Concepto Técnico a la Secretaría de Planeación y a la Secretaría de infraestructura para su conocimiento y gestión de acciones pertinentes.

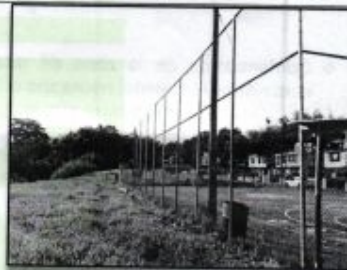
Foto 4. Aspecto de la cancha múltiple
