Anexamos el Concepto Técnico No. 000998 de 11 de Mayo de 2016 resultante de dicha comisión ; donde encontrará el diagnóstico y las recomendaciones sobre la situación manifiesta en el sector para su valoración y gestión de acciones pertinentes.

<b>PARA</b>	<b>JULIO CESAR ISAZA RODRIGUEZ</b> Subdirector de Gestión Ambiental Territorial
<b>DE</b>	Profesional de Apoyo - Subdirección de Gestión Ambiental Territorial
<b>ASUNTO</b>	Visita de Valoración de Riesgos Ladera Barrios Pueblito Paisa y Terranova Municipio de Pereira

CONCEPTO TÉCNICO 0998

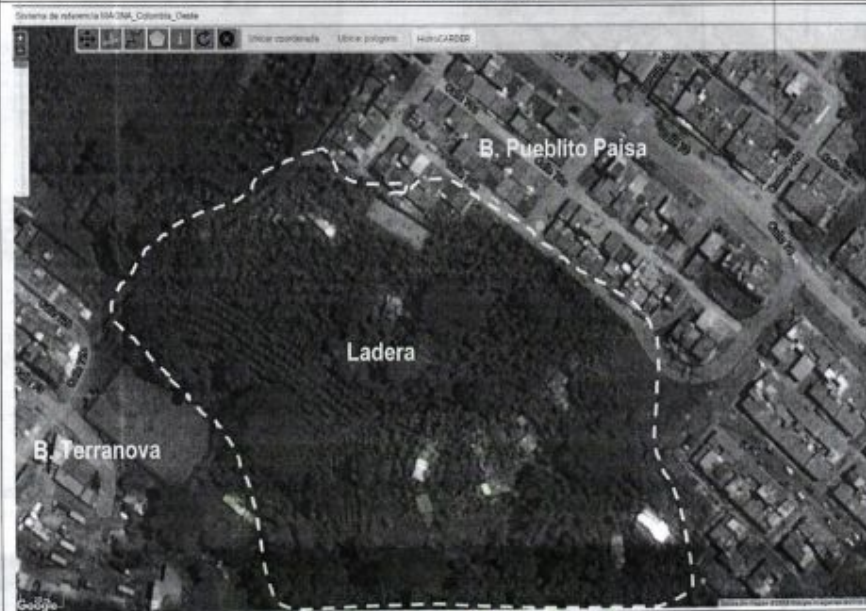
Imagen: 1  
Fuente: GEOCARDER

Descripción:  
Ubicación B. Pueblito Paisa y Terranova frente a la ladera

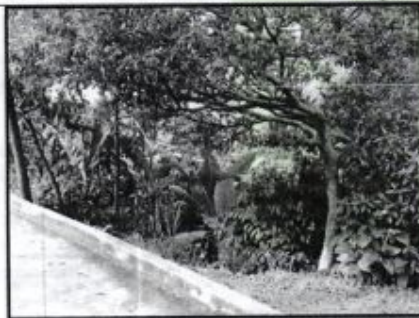
Norte	1022432
Oeste	1150154

- ❖ Ladera aprox. 4.50 Has, Longitud promedio= 180 m y Pendiente moderada a fuerte. En la corona o parte superior no se identifica un sistema de alcantarillado pluvial que recolecte, transporte y vierta a la fuente hídrica próxima las aguas lluvias y de escorrentía. Se evidencia cultivos transitorios que no permiten una adecuada cohesión o amarre del suelo como plátano, pasto de corte, banano, maíz, yuca y permanentes como café, aguacate y algunos frutales.
- ❖ Media ladera de similares características que la corona, cobertura vegetal con cultivos transitorios, permanentes como café y frutales y viviendas construidas con materiales reciclables y convencionales que no cumplen con el Reglamento Colombiano de Construcción Sismo Resistente NSR-10.

Foto 1. Aspecto de la cobertura vegetal en la corona de la ladera

Descripción  
Cultivos transitorios como plátano, pasto de corte, banano, maíz, yuca y permanentes como café, aguacate y algunos frutales

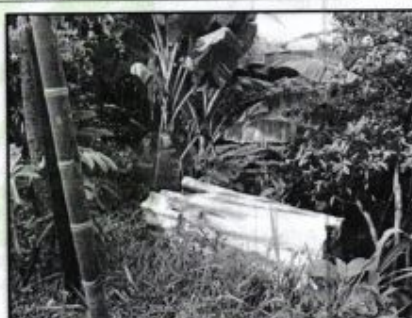
Norte	1022419
Oeste	1150170

Al igual que en la corona de la ladera se evidencia en algunos sectores disposición final de basuras y escombros.

Foto 2. Otros usos en la corona de la ladera

Descripción  
Disposición final de basuras y escombros de construcción

- ❖ Realizar un plan de manejo ambiental de la ladera que restablezca totalmente el área como zona de suelos de protección.
- ❖ Realizar campañas educativas y de sensibilización con la comunidad sobre el manejo y disposición de residuos sólidos.
- ❖ Enviar copia del presente Concepto Técnico a la Secretaría de Municipal de Planeación, DOPAD y Dirección Operativa de Control Físico, para su conocimiento y gestión de acciones pertinentes.

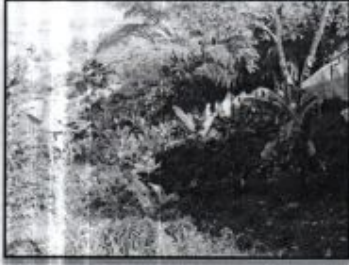
Foto 3. Tipo de vegetación y viviendas en la media ladera

Descripción		Descripción	
Cultivos transitorios, permanentes y algunos frutales		Viviendas construidas con material de residuos de construcción y que no cumple con la Norma NSR-10	
Norte	1022378	Norte	1022376
Oeste	1150182	Oeste	1150182

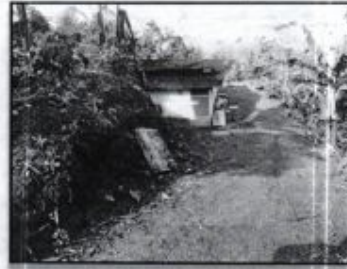
Foto 4. Viviendas a media ladera

- ❖ La ladera es un área de cesión que ha sido apropiada por personas que han demarcado las parcelas con cerramiento en guadua y alambre de púa que restringen la libre movilidad y construyendo viviendas que no cumplen con el Reglamento Colombiano de Construcción Sismo Resistente NSR-10 y dotadas algunas con servicios públicos domiciliarios. No poseen servicio de alcantarillado vertiendo las aguas residuales, pluviales y de escorrentía directamente a la ladera en un alto porcentaje sin cobertura vegetal de un sistema radicular profundo lo que facilita la infiltración, flujos de aguas subterráneas y deslizamientos.
