Asunto: ASUNTO: INFORME DE EMERGENCIA . Radicado No.3790

CONCEPTO TÉCNICO

PARA	JULIO CESAR ISAZA RODRIGUEZ Subdirector de Gestión Ambiental Territorial
DE	Profesional de Apoyo - Subdirección de Gestión Ambiental Territorial
ASUNTO	Visita de Valoración de Riesgos Finca Mi Ranchito Vereda La Estrella Morrón Sector El Aguacate Corregimiento La Bella Municipio Pereira

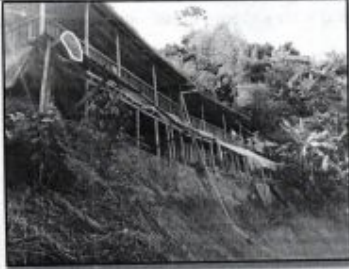
Foto 1. Vivienda en la corona del deslizamiento

- ❖ Vivienda de un nivel ubicada en la corona del deslizamiento construida en madera Longitud= 18.00 m Ancho= 5.20 m Altura promedio= 2.80 m consta de dos (2) alcobas, un (1) baño, cocina, baños, muros en tablilla y ladrillo farol, pisos en tabla y esterilla, techo en teja de barro y zinc, columnas en guadua y ancladas al suelo sin elementos de soporte. La vivienda después de ocurrido el deslizamiento cuenta con un sistema de recolección, transporte y vertimiento de aguas lluvias y de escorrentía. No posee un sistema de tratamiento de aguas residuales domésticas. El inmueble no cumple con el Código Colombiano Sismo resistente Norma NSR 10 Título E. Casas de uno y dos pisos.

Descripción
Vivienda en madera sin estructura sismo resistente y con manejo de aguas lluvias después del evento

- ❖ Evacuación preventiva temporal de la vivienda, debido a su sistema constructivo y a la ubicación en la corona del deslizamiento.
- ❖ Realizar un reforzamiento estructural a la vivienda que permita su habitabilidad y seguridad de sus habitantes. Se deberá incluir imprescindiblemente el manejo de aguas de techos por medio de canales y bajantes.
- ❖ Construir en la corona del deslizamiento zanjas en concreto. En lo posible se deberán construir con refuerzo de malla de gallinero para una mayor resistencia y geomembrana para una adecuada impermeabilización.
- ❖ Conformación del talud con un ángulo de reposo adecuado que permita una estabilidad del suelo reduciendo futuros deslizamientos. La inclinación en lo posible deberá ser en una relación 1H:2V, es decir un (1) metro horizontal por dos (2) metros vertical

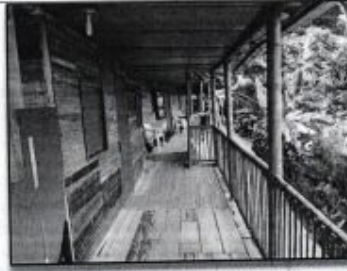
Foto 2. Interior de la vivienda

Descripción
Pisos y muros en tabla y esterilla sin estructura sismo resistente

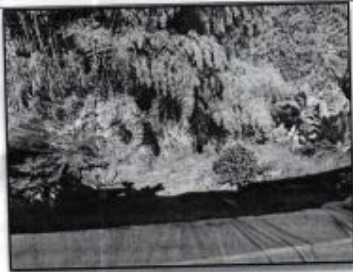
Foto 3. Deslizamiento traslacional

- ❖ Deslizamiento traslacional con pérdida y acumulación de suelo Longitud= 25.00 m Ancho= 22.00 m Altura= 9.00 m Pendiente mayor de 150% con cobertura vegetal en alrededores de café y plátano. No se evidencia en la corona de la ladera obras de recolección de aguas lluvias y de escorrentía.

Descripción
Pérdida de cobertura vegetal y de suelo con acumulación en la base de ladera

- ❖ Ausencia en la vivienda antes del deslizamiento de un manejo de aguas de techo o sistema de alcantarillado pluvial que permita la recolección, transporte y descarga de las aguas lluvias y de escorrentía a un drenaje permanente.
- ❖ Área del deslizamiento como zona receptora de las aguas lluvias y de escorrentía de la vivienda
- ❖ Ausencia en la corona del deslizamiento de un sistema de recolección de aguas lluvias y de escorrentía
- ❖ Tipo de cobertura vegetal del suelo en la ladera afectada como café y plátano que no permiten una adecuada cohesión o amarre del suelo.

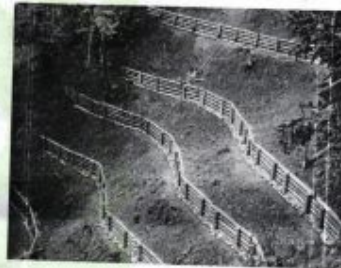
Foto 4. Tipo de cobertura

Descripción
Plantaciones de café y plátano que aún permanecen en áreas de suelo sin cobertura vegetal

- ❖ Implementar nuevas técnicas en la siembra de café y plátano por la nueva configuración que se le debe dar a la ladera. Para esto la Secretaría de Desarrollo Rural deberá realizar el acompañamiento.
- ❖ Enviar copia del presente Concepto Técnico a la Secretaría de Desarrollo Rural y de Infraestructura para su conocimiento y gestión de acciones pertinentes.
