PROCESO DE GESTIÓN AMBIENTAL SECTORIAL	Código: FO-18R-04
	REGULACIÓN Y CONTROL A LA DEMANDA AMBIENTAL	Versión: 7
	CONCEPTO TÉCNICO	Página: 1 de 4

Número y Fecha del Concepto Técnico **Nº - 1872** **08 AGO 2016**

PARA	JULIO CESAR ISAZA RODRIGUEZ Subdirector de Gestión Ambiental Territorial
DE	Profesional Especializado - Subdirección de Gestión Ambiental Territorial
ASUNTO	Visita de Valoración de Riesgos Los Nogales Conjunto No. 4 Belmonte

**CONCEPTO TÉCNICO No. 1872**

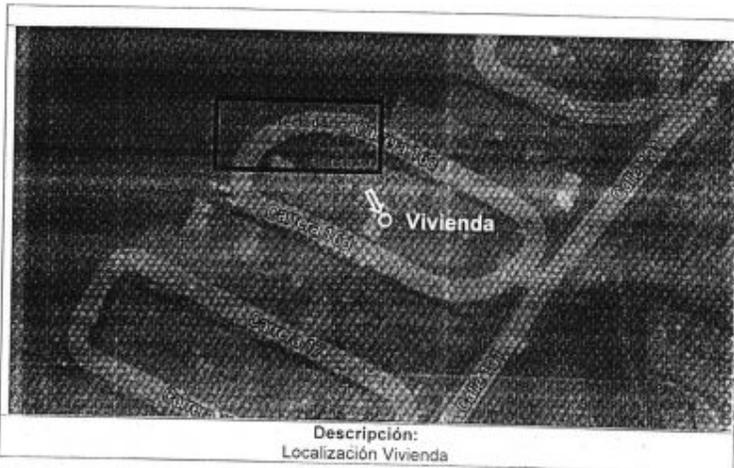
Mediante solicitud radicada en la CARDER con el número interno 7269, la representante legal del conjunto Los Nogales No. 4, señora María Ligia Álzate, solicita mediante derecho de petición la designación de un ingeniero civil y geólogo quien pueda conceptuar sobre el estudio de riesgo realizado a un área localizada sobre el costado Nor-occidental del conjunto, por los profesionales Ingeniero Civil Jorge Iván Carmona Jaramillo y el geotecnista Rusbel Merchán Gómez y contratado por el conjunto Los Nogales No. 4. Además argumenta la representante, que sobre el sector donde posiblemente se presenta falla geológica, en dicha ladera se localiza un guadual, sobre áreas de cesión del Municipio de Pereira.

En el mes de Junio de 2016 en compañía de algunos habitantes del conjunto, se realizó recorrido sobre áreas localizadas sobre el costado nor occidental del conjunto Los Nogales No. 4, encontrándose:

- Afectación de andenes y pavimento, en un área no superior a 10 m2 de pavimento y dilataciones en las juntas de contacto de andenes y pavimento en una longitud no superior a 30 metros lineales.
- Las viviendas cercanas a dicha zona no presentan daño o afectación de la estructura, al igual que las zonas verdes y cercos de protección existentes.
- Las redes de alumbrado público no evidencian procesos de asentamiento y/o dilataciones que puedan generar alarma sobre inestabilidad de las laderas contiguas.
- Sobre el sector norte de la zona afectada, se encuentra un guadual con buena densidad de individuos, que garantiza la estabilidad y amarre de los suelos, pero de igual manera la falta de mantenimiento que se evidencia puede generar condiciones de sobre peso del talud.

- Complementar el análisis con un estudio del factor de seguridad del talud a través de la determinación de parámetros y modelos correspondientes.
- Ejecutar el mantenimiento del guadual con entresaca selectiva de los individuos, de tal forma que garantice unas condiciones aceptables para el funcionamiento de la zona.

- De cualquier forma, es importante realizar algunas intervenciones dirigidas a la re-adequación de andenes afectados, previa demolición de algunos tramos existente, retiro de escombros, compactación del suelo de soporte de los mismos previo al vaciado de placas, y mejoramiento de manejo de aguas superficiales a través de los canales correspondientes.
