PCH-CLL13-124-2017

**Ref** Contrato de obra No.1633-2015. Contrato de construcción Plan de Obras 2013-2015. Grupo 2: - Anillo Longitudinal sector sur (Calle 32 Av. Belalcázar) - Corredor mixto carrera 12 bis desde la calle 3 a la calle 13 - Adecuación carriles existentes Av. Ferrocarril e intersección calle 13 con Av. Ferrocarril.

**Asunto:** Reparaciones por estabilidad de la obra sector 2) Corredor mixto carrera 12 bis desde la calle 3 a la calle 13

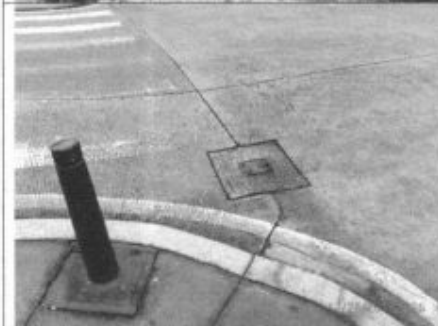
Tapa válvula calle 4

La tapa válvula se encuentra por debajo del nivel de la vía

Se debe realzar a nivel de la vía y sellar

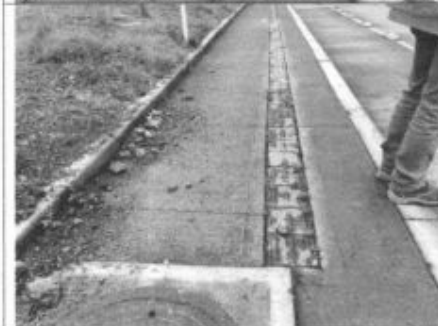
Topero costado occidental entre K0+090 – K0+130

El toperol está hundido en el andén occidental

Se debe realzar hasta el nivel del andén

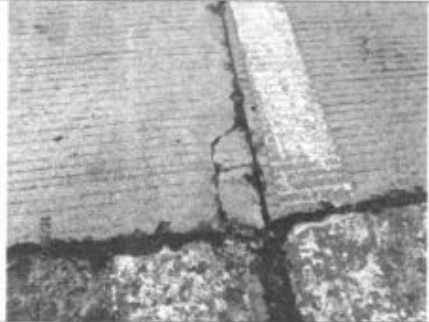
<p>Pavimento calle 11 entre carreras 12 bis y 12</p> <p>La losa de pavimento en el eje presenta agrietamiento</p> <p>Se debe reparar y sellar</p>

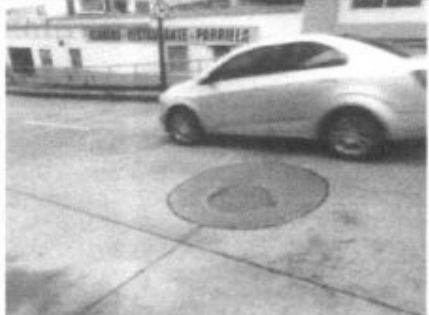
<p>Tapas cámaras de alcantarillado</p> <p>Todas las tapas de las cámaras de alcantarillado no están aseguradas</p> <p>Se deben ajustar todas las tapas de alcantarillado debido a que están sueltas y con el paso de los vehículos generan ruidos.</p>
