Asunto: Visita de control y seguimiento Operación Relleno Sanitario La Glorita, municipio de Pereira

CONCEPTO TÉCNICO

PARA	SUBDIRECTOR DE GESTIÓN AMBIENTAL SECTORIAL
DE	PROFESIONAL DE APOYO/ PROFESIONAL UNIVERSITARIO/ SGAS
ASUNTO	VISITA DE CONTROL Y SEGUIMIENTO OPERACIÓN RELLENO SANITARIO LA GLORITA

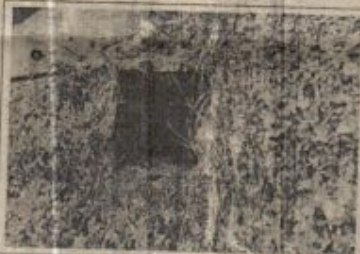
Se debe cubrir con tapa la caja de inspección contigua al tanque de almacenamiento temporal de lixiviados del sector báscula y evitar entrada de aguas lluvias.

Foto 1. Caja de inspección con agua a tanque de almacenamiento temporal de lixiviados, se ve turbia, sin tapa. (Fecha: 30/04/2018)

Recomendación: Instalar tapa

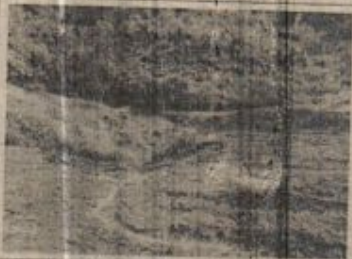
1.11 ZODME vaso 8: continúan con la disposición de material de excavación del vaso 8 en esta área, se observan cunetas para manejo de aguas lluvias, se identifica material de arrastre depositado en la zona del gradual.

Foto 3. ZODME Vaso 8 (Fecha: 23/01/2018)

Garantizar control de sedimentos, evitar afectaciones a vecinos por la escorrentía, garantizar el acceso a la zona de los diques y de las cunetas del vaso 8 y del ZODME vaso 8 que permita verificar el comportamiento de sedimentos.

Garantizar estabilidad del ZODME.

Recomendación: Garantizar el control de sedimentos, estabilidad del ZODME y contar con acceso para verificar el comportamiento de sedimentos hacia las drenajes.

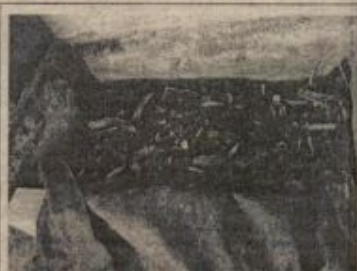
2. Prueba piloto Lombricultivo: Sobre uno de los lechos de secado ubicado sobre el canal de lixiviados (alcantarillado) se dio inicio hace aproximadamente un mes a prueba piloto de lombricultivo, informan que cada semana se le agrega 1 kilo de residuos provenientes de Impala.

Foto 5. Prueba piloto Lombricultivo. 30/04/2018.

Recomendación: continuar con iniciativas de aprovechamiento.

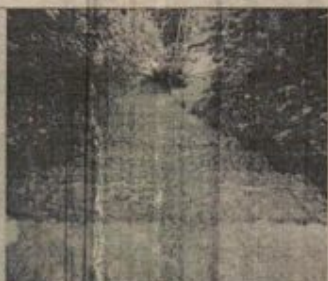
Foto 6. Canal vaso 6. Fecha: 30/04/2018.

Recomendación: realizar mantenimiento preventivo permanente.
