CONSORCIO CARRIL BAVARIA

Ref: CONSTRUCCIÓN PLAN DE OBRAS 2013-2015 GRUPO 1: INTERSECCION UTP-CNAAN, INTEGRACION PEATONAL CENTRO TRADICIONAL COMUNA ORIENTE Y GENERACION DE ESPACIO PUBLICO, CALLE 8 NORTE- CALLE 8 SUR, CALLE 9 NORTE, SEGUNDO CARRIL MIXTO AVENIDA 30 DE AGOSTO, CONEXIÓN DORADO-POBLADO, INTERSECCION BAVARIA.

Asunto: Entrega de fichas ambientales.

FICHA TÉCNICA DE REGISTRO AMBIENTAL
INVENTARIO FORESTAL
SECRETARÍA DE INFRAESTRUCTURA

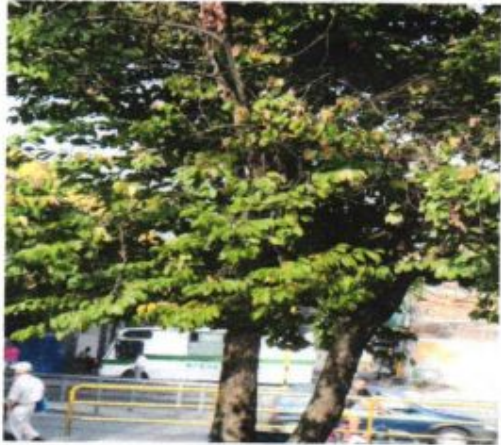
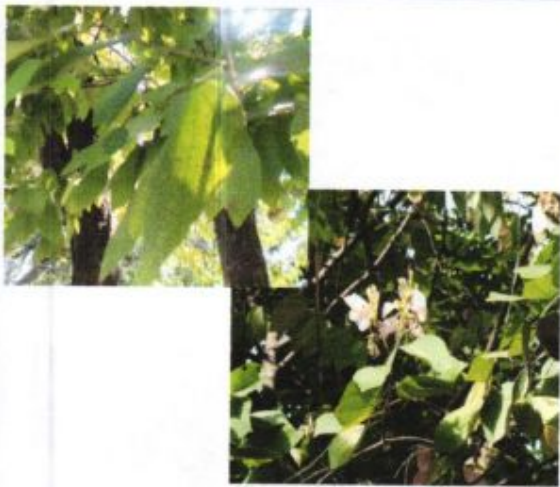
ESTADO FÍSICO Arbol con apariencia vigorosa.		ESTADO SANITARIO No presenta ningun tipo de malformación, se encuentra en condiciones estables de sanidad.	
				OBSERVACIONES bifurcado del suelo a los 60 cm.		JUSTIFICACIÓN TÉCNICA Se debe erradicar por inicio de obras en el sector.	
ELABORÓ				REVISÓ			
INGENIERA FORESTAL.				INTERVENTORÍA			
Firma: _____				Firma: _____			
T.P. No.: _____				T.P. No.: _____			
Nombre: _____				Nombre: _____			
Firma: _____ Nombre: Director contratista de obra Matricula No. _____				Firma: _____ Nombre: Director Interventoria Matricula No. _____

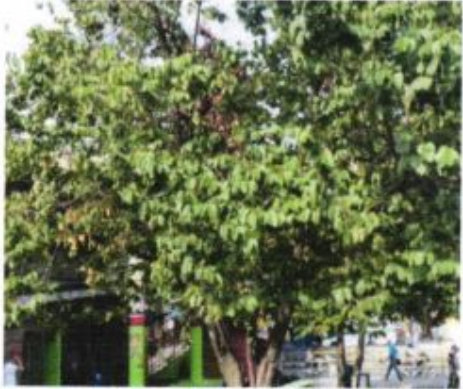
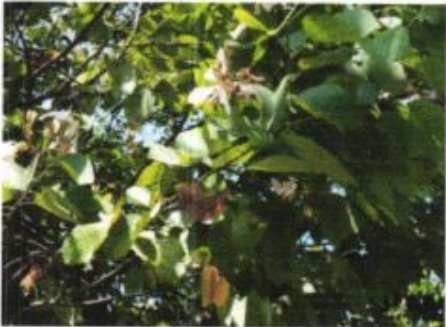
TIPO DE MANEJO:					
TALA <input checked="" type="checkbox"/> PERMAN. Y/O PODA <input type="checkbox"/> BLOQUEO Y.T. <input type="checkbox"/>					
ESTADO FISICO			ESTADO SANITARIO		
Arbol con apariencia vigorosa.			no presenta ningun tipo de malformación, se encuentra en condiciones estables de sanidad.		
OBSERVACIONES			JUSTIFICACIÓN TÉCNICA		
bifurcado a los 60 cm del suelo.			Se debe erradicar por inicio de obras en el sector.		
ELABORÓ			REVISÓ		
INGENIERA FORESTAL.			INTERVENTORIA		
Firma: _____			Firma: _____		
T.P. No.: _____			T.P. No.: _____		
Nombre: _____			Nombre: _____		
Firma: _____ Director contratista de obra Matrícula No. _____			Firma: _____ Director Interventoria Matrícula No. _____
