Ref: Contrato de Obra No 1633 Construcción Plan de Obras 2013-2015. Grupo 2: - Anillo Longitudinal sector sur (Calle 32 Av. Belalcázar) - Corredor mixto carrera 12 bis desde la calle 3 a la calle 13 - Adecuación carriles existentes Av. Ferrocarril e intersección calle 13 con Av. Ferrocarril.

Asunto: Concepto técnico predio calle 28 No. 13-52

PREDIO: Calle 28 No. 13-52
PROPIETARIA: Rosalba López

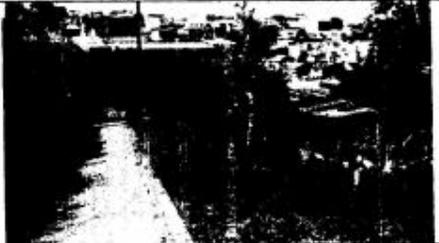
La vivienda se encuentra a una distancia de 23 metros del borde exterior del andén al costado derecho de la vía.	La vivienda tiene una estructura tradicional en regular estado, con columnas en guadua y con viguetas de guadua y madera, su fachada fue construida con tablas de madera y cartón.

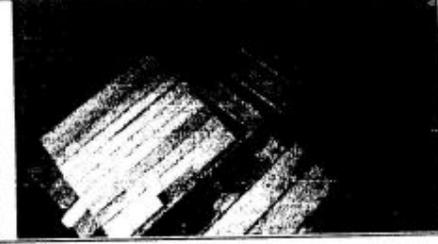
La cubierta tiene una estructura en guadua y madera que se encuentra en un alto estado de deterioro.	El piso de la vivienda es en madera y en algunas partes la propietaria utilizó estibas como solución al deterioro del mismo.

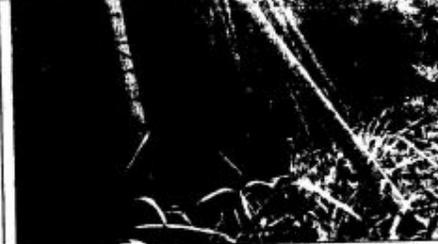
La vivienda ha presentado desplazamientos hacia el costado derecho por lo que la propietaria utilizó el apuntalamiento de la vivienda con guaduas.	Apuntalamientos apoyados en el terreno natural

- El sistema constructivo y estado actual de la misma, la coloca dentro de un riesgo alto, lo cual amerita tratamiento de la misma por parte de la oficina de prevención y atención de desastres. Máxime cuando la vivienda contigua que sirve de confinamiento será demolida en próximas semanas aumentando su riesgo.

Según lo anterior, esta Interventoría considera que el predio del asunto se encuentra en alto riesgo y se hace necesario realizar las gestiones ante la Entidad competente a fin de dar el tratamiento adecuado previo al inicio de las obras en el sector.
