**Asunto:** Seguimiento y control de vertimientos en el sector rural del Departamento de Risaralda

CONCEPTO TÉCNICO 0002045

<b>PARA</b>	Subdirección Gestión Ambiental Sectorial
<b>DE</b>	Profesionales SGAS
<b>ASUNTO</b>	Visita de seguimiento y control al usuario del recurso hídrico – Institución Educativa El Retiro sede principal vereda el Retiro, Alcaldía de Pereira.

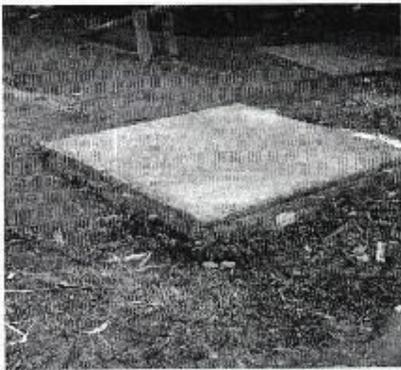
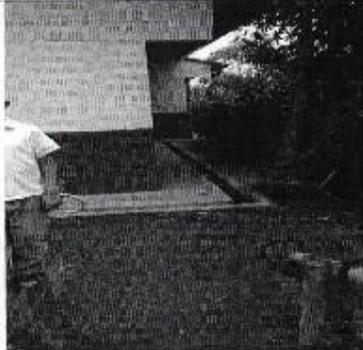
El sistema cuenta con una caja de inspección a la entrada del sistema de tratamiento de aguas residuales, no se evidenció o se pudo encontrar trampa de grasas, manifiestan que se encuentra bajo una losa de concreto, otra razón para inferir que el sistema presta un tratamiento incompleto de las aguas residuales.		Aguas Lluvias separadas del sistema de Alcantarillado.	
Se ha podido observar el sistema de recolección de aguas lluvias separado del alcantarillado por medio de unas canaletas colectoras que transportan estos caudales a drenaje por tubería			
<b>Norte</b>	<b>1018578</b>	<b>Norte</b>	<b>1018578</b>
<b>Oeste</b>	<b>1150750</b>	<b>Oeste</b>	<b>1150750</b>

Presentar propuesta de optimización del sistema de tratamiento de aguas residuales domésticas de acuerdo a la población existente o que atiende, incluida la parte administrativa.

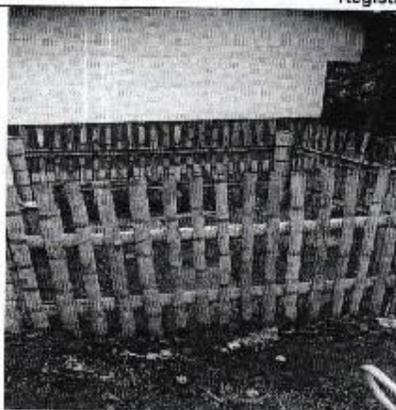
Foto 1. Sistema Séptico Institución Educativa El Retiro.

Las aguas residuales domésticas no ha sido actualizado, observándose una infraestructura de 2000 litros para el tanque séptico y mil litros para el FAFA.

En esta Institución Educativa se atiende una población de 308 estudiantes en la jornada diurna y en la sabatina 40. Se ha presentado un incremento en la población educativa y el sistema de tratamiento de

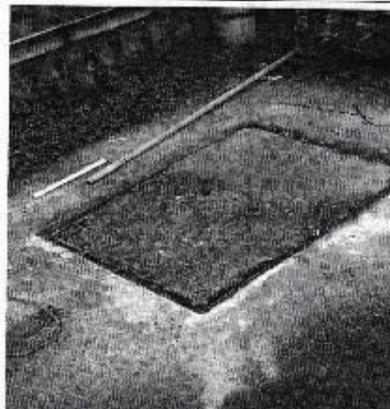
Foto 2. Tanque séptico Institución educativa El Retiro

La Institución educativa El Retiro, cuenta con sistema de tratamiento de aguas residuales domésticas incompleto pues no se logró localizar la trampa de grasas. Este sistema de 2000 litros atiende una población educativa de 308 personas en la jornada diurna y 40 en la jornada sabatina, lo que nos lleva a concluir que se encuentra sub dimensionado para la población actual.

El sistema actual se encuentra en buen estado de conservación, la persona entrevistada manifiesta que a dicho elemento le realizaron mantenimiento el día 20 de marzo.
