Asunto: Visita de seguimiento y control Institución educativa El Edén

PARA	Subdirección Gestión Ambiental Sectorial
DE	Profesionales SGAS
ASUNTO	Visita de seguimiento y control Institución Educativa El Edén vereda el Crucero de Combia, Alcaldía de Pereira.

CONCEPTO TÉCNICO - 002905

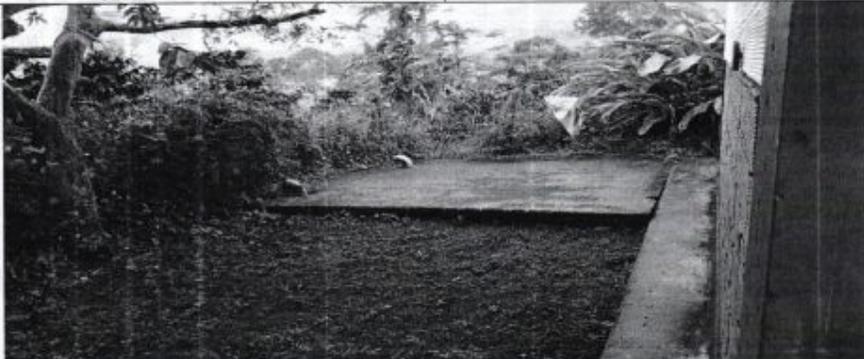
Foto 3. Estructura para el almacenamiento de las aguas residuales domésticas.

Se realiza visita a la institución educativa El Edén municipio de Pereira, encontrando que en la escuela estudian 15 niños, no hay caseros y el profesor viaja desde Pereira todos los días, se observa una estructura cubierta POR UNA PLANCHA y sifones para la eliminación de olores sin embargo carece de tapas para su inspección y mantenimiento, al parecer corresponde al sistema de tratamiento de aguas residuales domésticas.

Obsérvese la placa de cemento sobre el sistema que no permite inspeccionar ni realizar el mantenimiento periódico.

La Institución educativa Combla sede El Edén, al parecer cuenta con sistema de tratamiento de aguas residuales domésticas confinado bajo una placa de concreto, el cual no permite inspección ni mantenimiento, razón por la cual se puede inferir que desde su construcción no se le ha realizado mantenimiento alguno

Se debe garantizar la inspección del sistema de tratamiento de aguas residuales domésticas en caso de existir, por tanto deberán adecuar el mismo con tapas que garanticen su mantenimiento y control para lo cual se le otorgan 6 meses y se debe informar a la autoridad ambiental sobre las correcciones realizadas.

De la misma manera deberán tramitar el permiso de vertimientos con la CARDER, en el mismo tiempo.
