Asunto: Respondiendo a: TRASLADO POR COMPETENCIA POR PRESUNTA CONSTRUCCIÓN SIN LICENCIA . Radicado No.9713

PROCESO DE GESTIÓN AMBIENTAL SECTORIAL	Código: FO-18-04
	REGULACIÓN Y CONTROL A LA DEMANDA AMBIENTAL	Versión: 8
	CONCEPTO TÉCNICO	Página: 1 de 8

PARA	Subdirección de Gestión Ambiental Sectorial – Oficina Asesora de Jurídica
DE	Contratista de apoyo SGAS – Profesional Especializada SGAS
ASUNTO	Labores de seguimiento y control, Ocupación de la zona forestal protectora de la quebrada La Dulcera, Barrio Maraya, municipio de Pereira, Risaralda, Para imposición de medidas preventivas.

PARA	Subdirección de Gestión Ambiental Sectorial – Oficina Asesora de Jurídica
DE	Contratista de apoyo SGAS – Profesional Especializada SGAS
ASUNTO	Complementación al concepto Técnico N° 2225 del 15 de agosto del 2017.

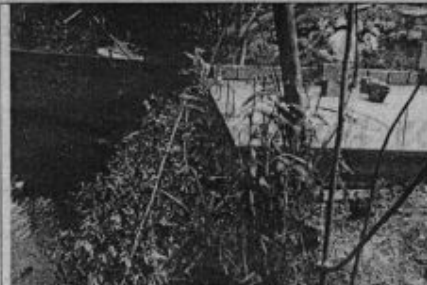
Piancha de concreto sobre la zona forestal protectora de a quebrada La Dulcera

- **Amonestar por escrito**, al señor DIEGO TORO UCHIMA sin información de la cedula de ciudadanía y la señora BRIGIDA CASTAÑEDA SOTO identificada con cedula de ciudadana N° 25.055.723 en calidad de propietarios del predio ubicado en la Carrera 11 N° 46-43, barrio Maraya, jurisdicción del municipio de Pereira, por realizar la ocupación de la zona forestal protectora de la quebrada La Dulcera.
- **Suspender** de manera inmediata toda actividad de adecuación y/o construcción en el predio ubicado en la Carrera 11 N° 46-43, barrio Maraya, jurisdicción del municipio de Pereira, que afecte la zona forestal protectora de rio San Ramón.

- Demoler la obra construida sobre el cauce de la quebrada La Dulcera, para ello no se hará uso de maquinaria pesada que pueda afectar los recursos naturales presentes en el área, además el material resultante deberá ser dispuesto en un sitio de disposición final autorizado por la CARDER.

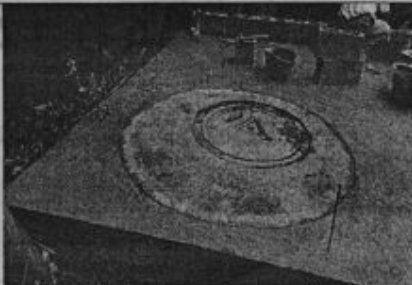
Colector localizado en la zona forestal protectora de la empresa Aguas y Aguas

Remitir este concepto técnico a la empresa Aguas y Aguas de Pereira, para los fines pertinentes, con relación a la revisión del colector de aguas lluvias.

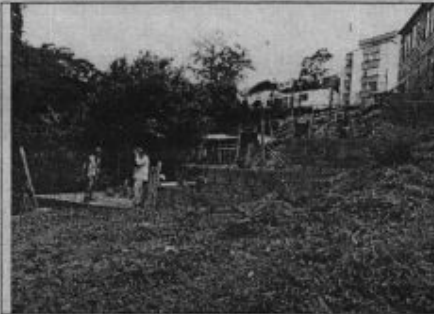
Ocupación de la Zona Forestal protectora quebrada La Dulcera

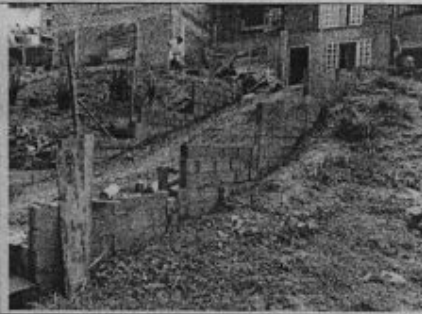
Construcción realizada en el predio.
