Asunto: Remisión Concepto Técnico 00325 CARDER

**CONCEPTO TÉCNICO**

Número y Fecha del  
Concepto Técnico**Nº 00325****07 MAR 2017**

<b>PARA</b>	<b>JULIO CESAR ISAZA RODRÍGUEZ</b> Subdirector de Gestión Ambiental Territorial
<b>DE</b>	Profesional de Apoyo - Subdirección de Gestión Ambiental Territorial
<b>ASUNTO</b>	Visita de valoración de riesgo Parque Recreacional El Vergel Barrios El Poblado I-Rocío Bajo Municipio Pereira

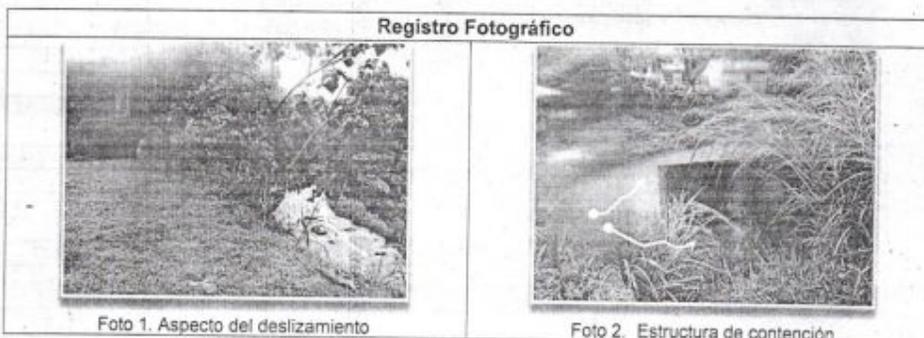
Descripción		Descripción	
Movimiento en masa activo con disposición de material desprendido sobre el cauce		Muro en concreto afectado en su funcionalidad por socavación de ladera en su parte posterior	
Norte	1022604	Norte	1022602
Oeste	1152697	Oeste	1152696

- ❖ Movimiento en masa activo con disposición de material desprendido sobre la margen derecha del Río Consota aprox. Longitud= 20.00 promedio Altura= 2.80 m y Pendiente vertical.
- ❖ Zona Forestal Protectora sustituida por material vegetal de profundidad radicular superficial de porte herbáceo y plantas ornamentales y de mediana profundidad con árboles de tallos que no superan un Ø= 0.30 m.
- ❖ Cancha múltiple con placa en concreto a menos de 1.00 m del cauce del río afectada en sus extremos por pérdida de área que restringe las actividades deportivas.
- ❖ Muro de contención en concreto con introducción del Río Consota en su parte posterior promedio 2.00 m que restringe su funcionalidad en la contención de la ladera del parque recreacional.

El movimiento en masa activo con pérdida de suelo sobre la margen derecha del Río Consota está relacionado con la sustitución de la Zona Forestal Protectora -ZFP por una vegetación de porte herbáceo, ornamental y arbustos de porte bajo que no permite un "amarre" del suelo. La ZFP es una zona de propiedad pública o privada que debe ser conservada permanentemente con cobertura boscosa con el fin de proteger los recursos naturales renovables y brindar otros servicios ambientales, sin perjuicio de la ejecución de obras previamente autorizadas por la Corporación. Según los acuerdos CARDER 028/2011 y 020/2013, establece que el retiro de las Zonas Forestales Protectoras -ZFP para cauces en forma de "U" es de 15 metros. Igualmente lo establece el Plan de Ordenamiento Territorial del municipio de Pereira, vigente, el cual describe que se debe respetar un área no inferior a 15 m.

La afectación de la Zona Forestal Protectora ha producido continuos cambios de alineamiento y dinámica sobre ambas márgenes de la fuente hídrica generando una socavación lateral y profunda que ha afectado la funcionalidad del muro de contención y la estabilidad de la ladera. Lo anterior ha generado incremento del proceso erosivo, aumento en el volumen de material desprendido y reducción del ancho del cauce.

- Gaviones revestidos dejando drenes en tubería PVC Ø= 3" que permitan evacuar flujos de aguas subterráneas. Se deberán gestionar ante la CARDER los tramites respectivos cuales se podrán consultar en la página web de la Corporación [www.carder.gov.co](http://www.carder.gov.co)

- Solicitar la demarcación a la CARDER y recuperar la Zona Forestal Protectora de la zona valorada según los acuerdos CARDER 028/2011 y 020/2013.

❖ La Administración del Parque Recreacional deberá delimitar el área que presenta el deslizamiento con cinta de precaución además de establecer señales preventivas que informen a los usuarios del parque que se restringe el acceso y actividades deportivas al borde de la ladera.
