1. INTRODUCCION: En la CCC La Rosita, al generador GTG A y al STG del grupo LR1 se les programó inspección tipo C. Ingeniería y Soluciones Empresariales SAS suministra el soporte de ingeniería (QA/QC).

INFORME DIARIO GENERADOR Y EXCITADOR LRA GTG A y STG

Mexicali, México – febrero 18 2019

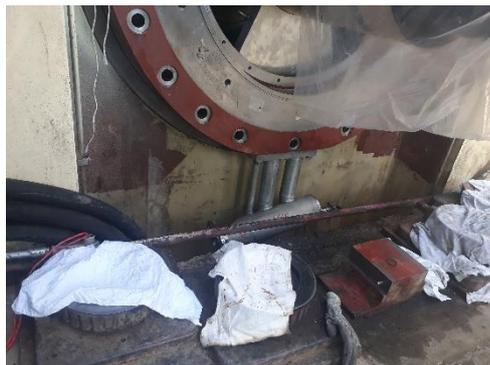
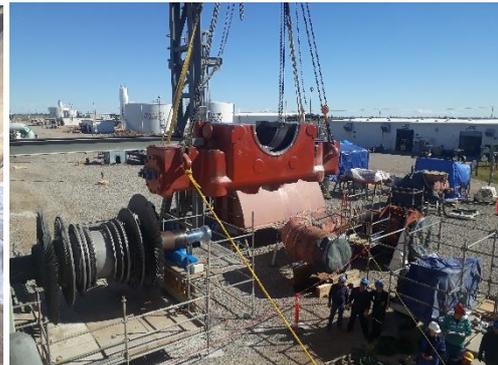
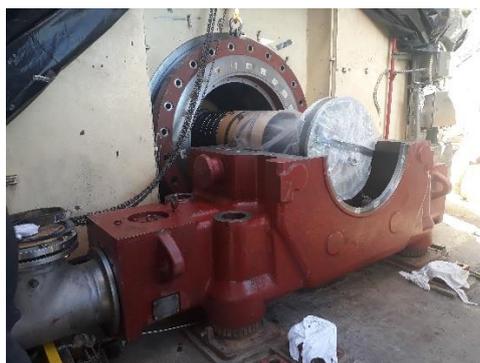
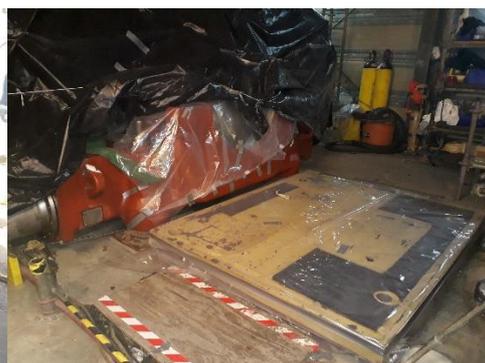
- Se continuó limpieza de piezas y tornillería.
- Se reinstalaron los drenajes de aceite previa medición de resistencia de aislamiento, la parte inferior del pedestal del cojinete 5 del generador y la base del excitador.

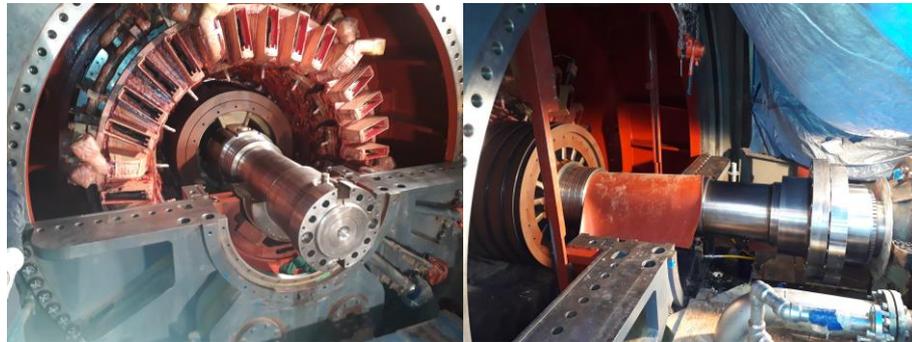
- Está listo el excitador para su instalación.
- Se instaló la parte inferior del bearing bracket lado NDE y queda el rotor descansando sobre los cojinetes.

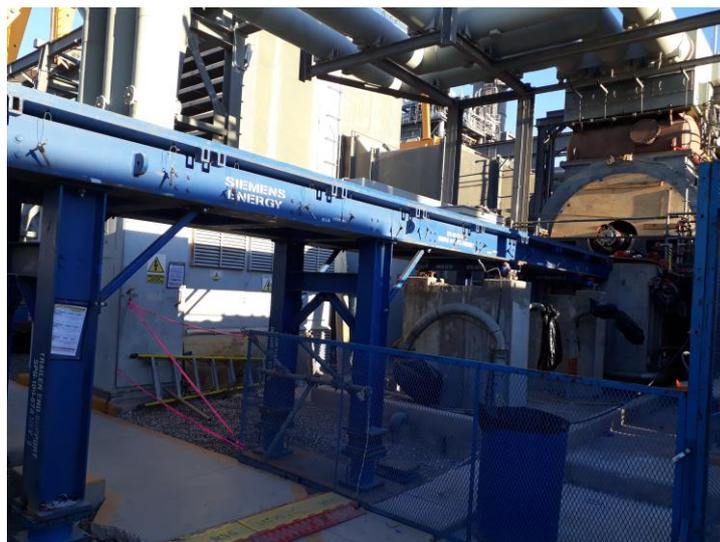
- Para los enfriadores de Hidrogeno del generador Siemens espera los empaques y reinstalar los flanges. Se trasladaron al área cerca de la máquina para su armado y reinstalación.
- Se inició el desmontaje de la caseta de protección y queda solo la parte de acceso a los dos lados del generador.
