Asunto:ASUNTO: SOLICITUD DE VALORACIÓN Y MITIGACIÓN DE DAÑO . Radicado No.2277

PARA	EPIFANIO MARÍN RÍOS Subdirector de Gestión Ambiental Territorial
DE	Profesional de Apoyo - Subdirección de Gestión Ambiental Territorial
ASUNTO	Visita de Valoración de Riesgos Institución Educativa Ciudad Boquía Municipio de Pereira

CONCEPTO TÉCNICO - 000684

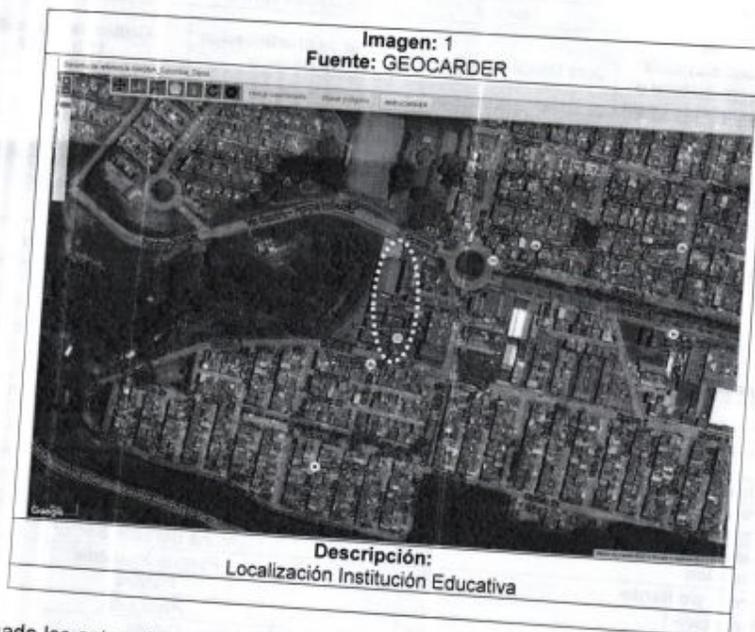
El Rector de la I.E. Ciudad Boquía solicita "... la valoración y mitigación del daño causado por utilizar esta parte del terreno como camino de servidumbre..." "... ubicado a el humedal de la parte trasera de la institución educativa Ciudad Boquía el terreno está cediendo provocando daños estructurales en la institución..."
