Asunto: ASUNTO: INFORME DE EMERGENCIA . Radicado No.3790

CONCEPTO TÉCNICO

PARA	JULIO CESAR ISAZA RODRIGUEZ Subdirector de Gestión Ambiental Territorial
DE	Profesional de Apoyo - Subdirección de Gestión Ambiental Territorial
ASUNTO	Visita de Valoración de Riesgos Finca Mi Ranchito Vereda La Estrella Morrón Sector El Aguacate Corregimiento La Bella Municipio Pereira

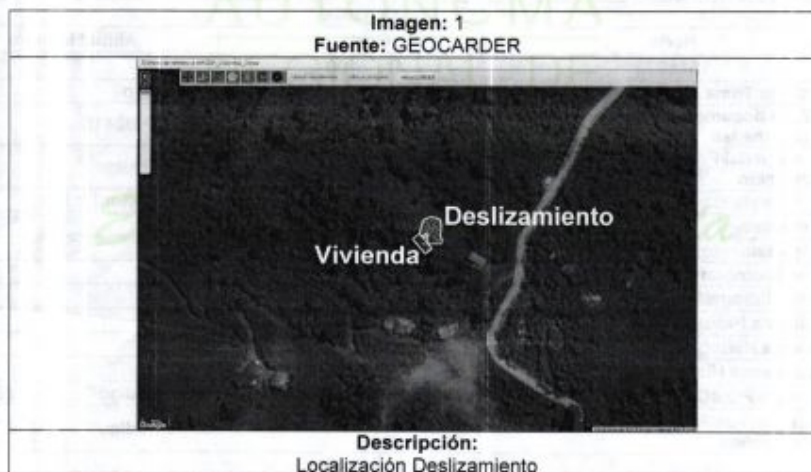
- ❖ Vivienda de un nivel ubicada en la corona del deslizamiento construida en madera Longitud= 18.00 m Ancho= 5.20 m Altura promedio= 2.80 m consta de dos (2) alcobas, un (1) baño, cocina, baños, muros en tablilla y ladrillo farol, pisos en tabla y esterilla, techo en teja de barro y zinc, columnas en guadua y ancladas al suelo sin elementos de soporte. La vivienda después de ocurrido el deslizamiento cuenta con un sistema de recolección, transporte y vertimiento de aguas lluvias y de escorrentía. No posee un sistema de tratamiento de aguas residuales domésticas. El inmueble no cumple con el Código Colombiano Sismo resistente Norma NSR 10 Título E. Casas de uno y dos pisos.

- ❖ Deslizamiento traslacional con pérdida y acumulación de suelo Longitud= 25.00 m Ancho= 22.00 m Altura= 9.00 m Pendiente mayor de 150% con cobertura vegetal en alrededores de café y plátano. No se evidencia en la corona de la ladera obras de recolección de aguas lluvias y de escorrentía.

- ❖ Evacuación preventiva temporal de la vivienda, debido a su sistema constructivo y a la ubicación en la corona del deslizamiento.
- ❖ Realizar un reforzamiento estructural a la vivienda que permita su habitabilidad y seguridad de sus habitantes. Se deberá incluir imprescindiblemente el manejo de aguas de techos por medio de canales y bajantes.
- ❖ Construir en la corona del deslizamiento zanjas en concreto. En lo posible se deberán construir con refuerzo de malla de gallinero para una mayor resistencia y geomembrana para una adecuada impermeabilización.
- ❖ Conformación del talud con un ángulo de reposo adecuado que permita una estabilidad del suelo reduciendo futuros deslizamientos. La inclinación en lo posible deberá ser en una relación 1H:2V, es decir un (1) metro horizontal por dos (2) metros vertical
