Asunto: RESPUESTA SOLICITUD VIA INTERNET VISITA A CENTRAL MINORISTA LA 40

PARA	Subdirector de Gestión Ambiental Sectorial
DE	Profesional Especializada- SGAT, Profesional Universitaria-SGAS, Contratista SGAT
ASUNTO	Visita de seguimiento y control Central Minorista de Mercado

DESCRIPCIÓN DEL PUNTO: La visita se realizó en la plaza de Mercado Central Minorista X:1024297 Y:1151288, en la carrera 10 calle 41 Pereira

CONCEPTO TÉCNICO - 002701

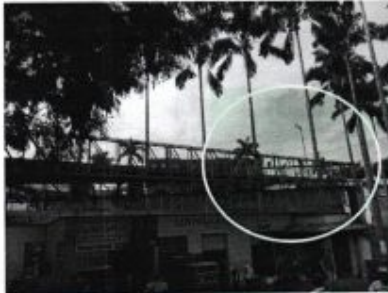
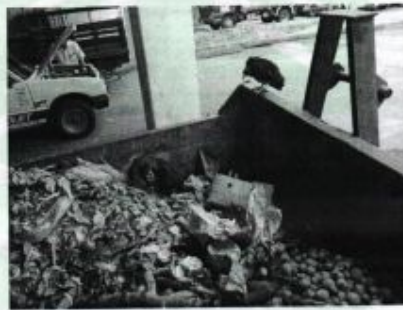
En el recorrido se observó un grupo de gallinazos en zonas aledañas al punto de descarga

de alimentos y productos cárnicos. Estas aves se posan sobre las palmas, rejas, techos y zonas verdes cercanas al sitio de depósito de residuos alimenticios.

De parte la Entidad, manifestamos la necesidad de implementar de manera inmediata un Plan de Gestión Integral de Residuos Sólidos en la Central Minorista, debido a la presencia de gran número de gallinazos, generación de olores, lixiviados, entre otras, en pro de la protección del medio ambiente, la salud humana y la seguridad del transporte aéreo.

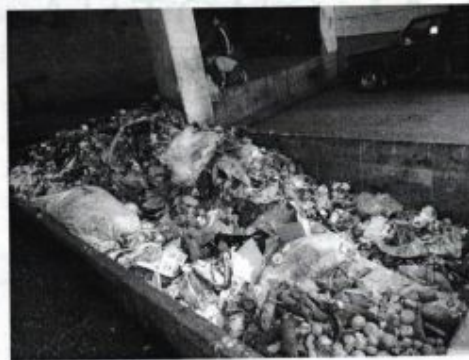
Estos residuos tienen un primer sitio de depósito dentro de las instalaciones de la central minorista. Posteriormente los alimentos sobrantes son llevados a un sitio abierto donde se evidencia que no se hace diferenciación entre productos vegetales y cárnicos.

El depósito final de residuos se encuentra permanentemente sin ningún tipo de cobertura y manejo, facilitando la presencia de gallinazos que usan este punto como foco de alimentación.

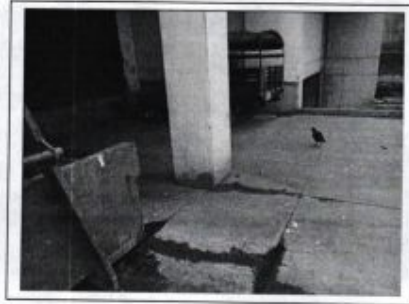
También es evidente el mal manejo de los lixiviados que salen de la descomposición de los alimentos sobrantes, lo que genera malos olores, la llegada de moscas y otros vectores contaminantes en el área.

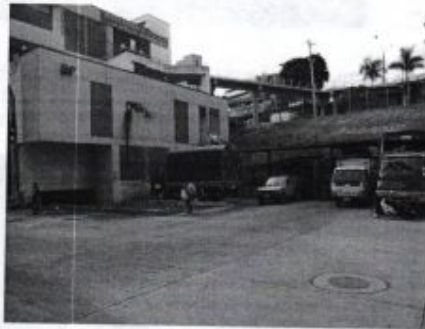
Así mismo se observa que en la zona de llegada y descarga de alimentos, es un campo abierto y no se observa un manejo de residuos y/o basuras. Del mismo modo, se evidencia que algunas personas en sus negocios arrojan comida sobrante en las zonas aledañas lo que permite que los gallinazos obtengan alimento de manera fácil y que se mantengan en el área.
