Asunto: Solicitud

Asunto: concepto técnico

De manera atenta y respetuosa informo a mi Coronel que después de realizar visita a la sede del Grupo de Carabineros MEPER - DERIS, se pudo establecer los siguientes puntos así:

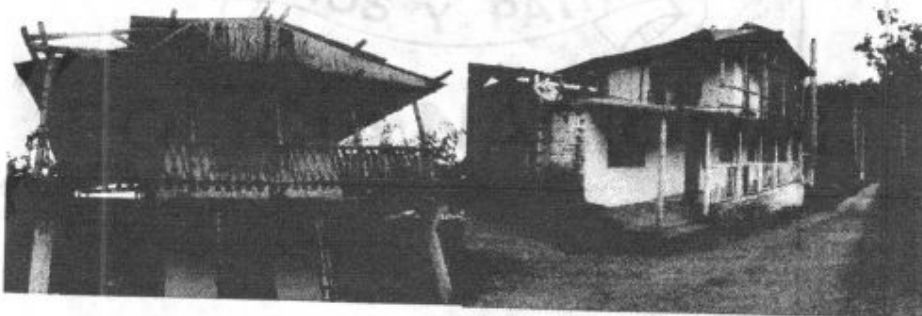
- Se verifico que se trata de una edificación de dos pisos de tipo rústico que no cumple con la normatividad sismo resistente vigente.

- El segundo piso está construido en mampostería, específicamente muros en ladrillo y mortero, carpintería metálica, pisos en baldosín y cielo raso en esterilla.

- Los elementos que conforman la edificación y especialmente las que soportan el segundo piso presentan desgastes importantes que comprometen la estabilidad de la edificación, además la carga que otorga el segundo piso supera los requisitos mínimos de tolerancia de los elementos que hacen las veces de estructura, por lo cual esta segunda planta presenta inclinaciones laterales y deflexiones centrales que evidencian un colapso en el corto plazo; adicional a lo anterior en caso de presentarse cargas adicionales como vientos huracanados, sismos, hondas explosivas o el incremento de cargas muertas (peso adicional) o vivas (personas o elementos que tengan movimiento propio) sobre la estructura generarían un colapso inmediato.

- Debe evacuarse de manera inmediata a los funcionarios que laboran en la segunda planta del inmueble y los que se encuentran bajo esta, para evitar que se presenten heridas o pérdidas humanas en caso de colapsar la estructura.
- Deben realizarse las gestiones necesarias para desmontar la segunda planta, evitando así el riesgo inminente que representa por su inestabilidad.
